Ydinturvallisuus

Neljännesvuosiraportti 3/2009

Erja Kainulainen (toim.)

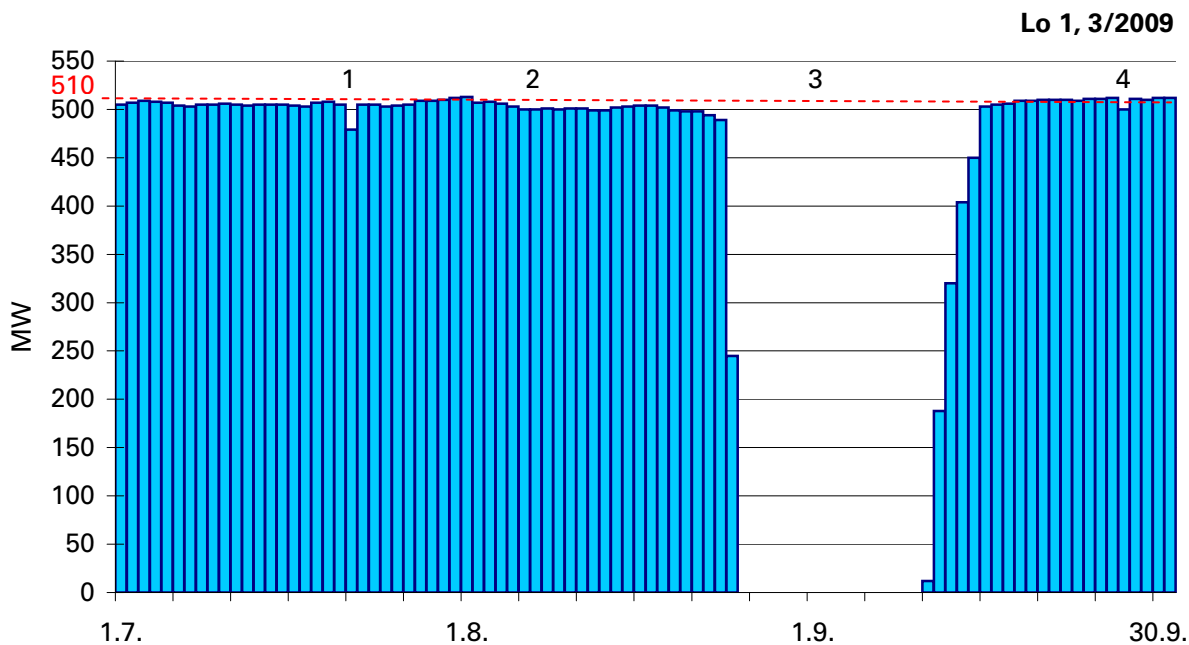
Kuva 1. Loviisa 1:n keskimääräinen vuorokautinen bruttosähköteho heinä–syyskuussa 2009.

1. Tuorehöyrylinjojen varoventtiilien vuosikoestus.
2. Ydinpolttoainetta oli käytetty niin pitkään, että reaktorin teho alkoi vähitellen laskea.
3. Vuosihuolto (kuvaus erikseen tässä luvussa).
4. Pääkiertopumpun moottorin jäähdytysvesilinjan vuotavan liitoksen korjaus.

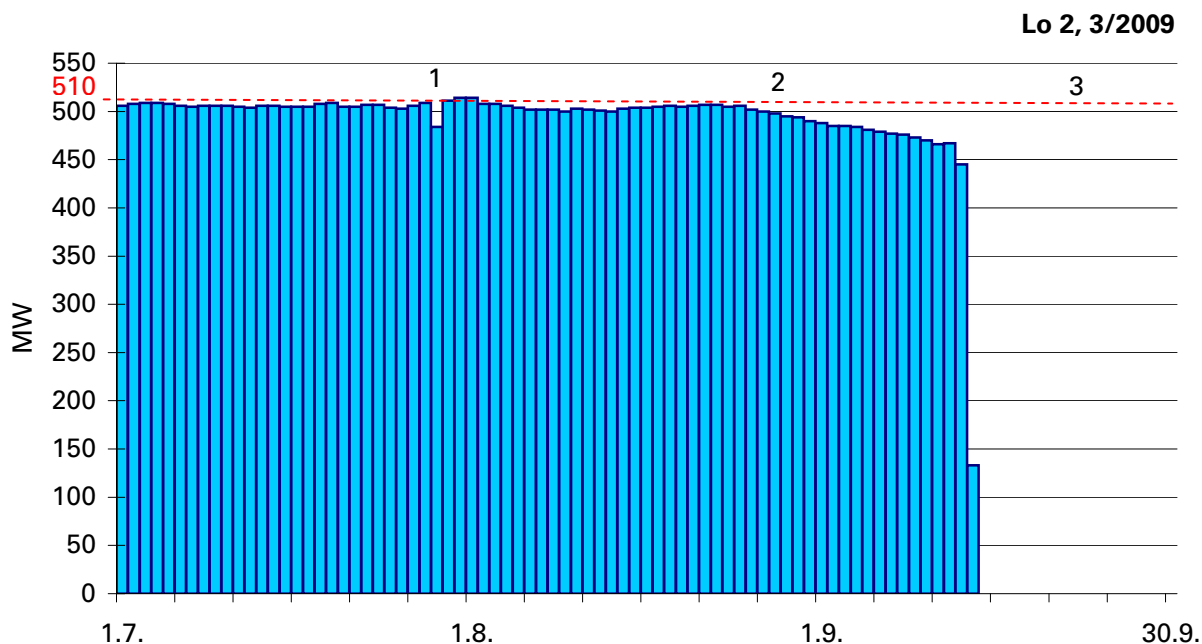
Kuva 2. Loviisa 2:n keskimääräinen vuorokautinen bruttosähköteho heinä–syyskuussa 2009.

1. Tuorehöyrylinjojen varoventtiilien vuosikoestus.
2. Ydinpolttoainetta oli käytetty niin pitkään, että reaktorin teho alkoi vähitellen laskea.
3. Vuosihuolto (kuvaus erikseen tässä luvussa).

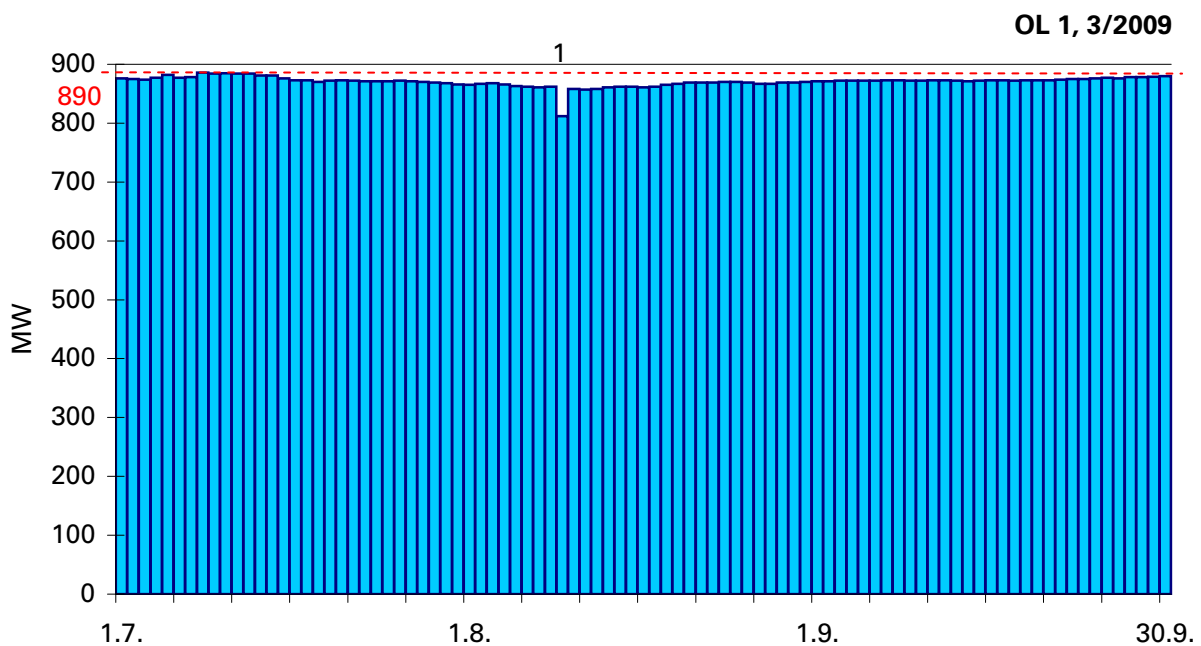
Kuva 4. Olkiluoto 1:n keskimääräinen vuorokautinen bruttosähköteho heinä–syyskuussa 2009.

1. Tehonalennusta vaatinut määräaikaiskoe.

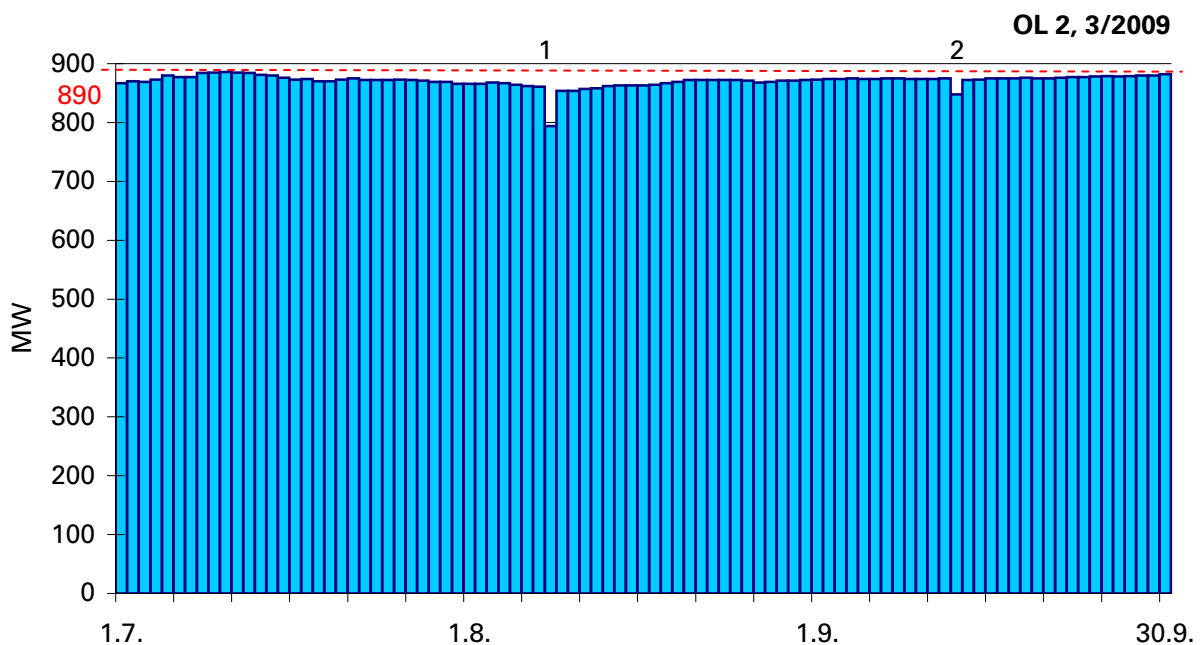
Kuva 5. Olkiluoto 2:n keskimääräinen vuorokautinen bruttosähköteho heinä–syyskuussa 2009.

1. Tehonalennusta vaatinut määräaikaiskoe.

2. Korkeapaineturbiinin säätöventtiilin ohjausventtiilin vaihto.
