Ydinturvallisuus

Neljännesvuosiraportti 2/2011

Erja Kainulainen (toim.)

KAINULAINEN Erja (toim.). Ydinturvallisuus. Neljännesvuosiraportti 2/2011. STUK-B 139. Helsinki 2011. 17 s. + liitteet 2 s.

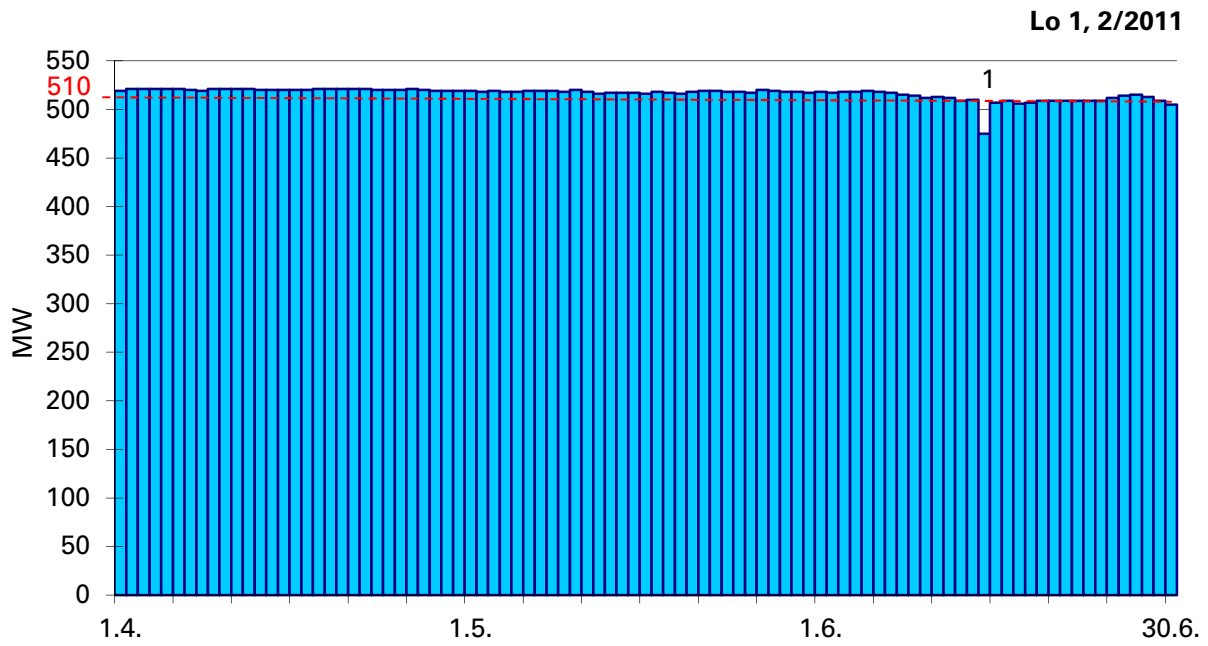
Kuva 1. Loviisa 1:n keskimääräinen vuorokautinen bruttosähköteho huhti–kesäkuussa 2011.

1. Höyrystimien varoventtiileiden vuosikoestus.

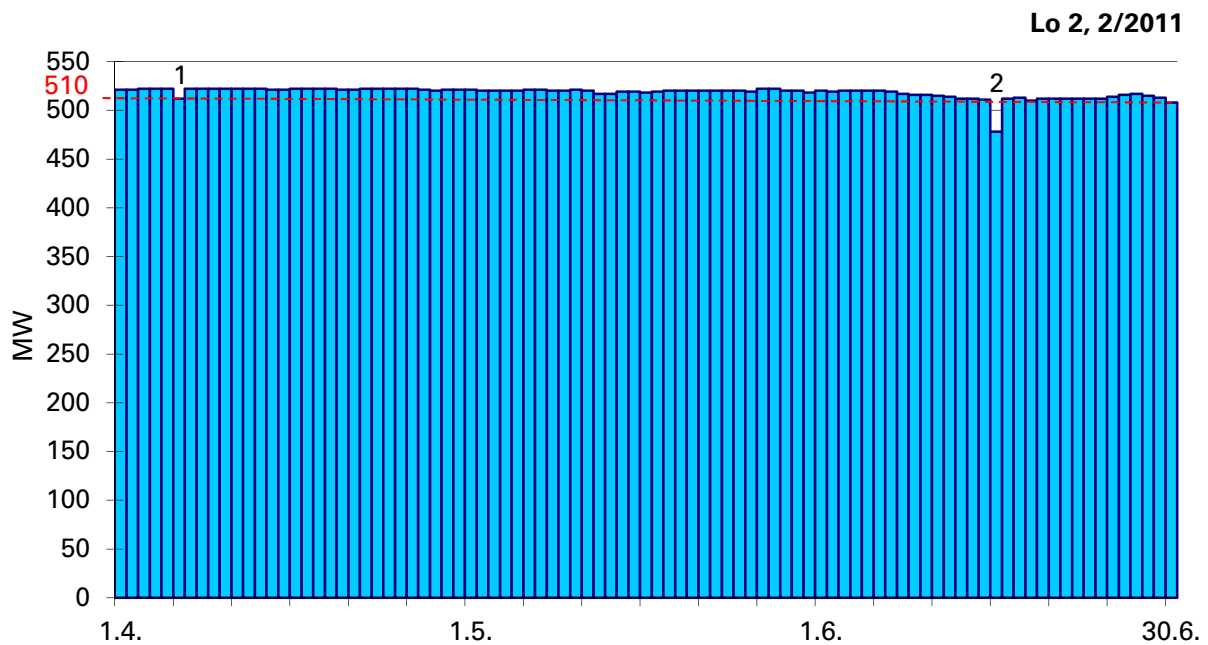
1. Pääkiertopumpun moottorin öljyjäähdyttimen
jäähdytyslinjan liittimen vesivuodon korjaaminen.

2. Höyrystimien varoventtiilien vuosikoestus.
