Ydinturvallisuus

Neljännesvuosiraportti 1/2009

KAINULAINEN Erja (toim.). Ydinturvallisuus. Neljännesvuosiraportti 1/2009. STUK-B 106. Helsinki 2009. 20 s. + liitteet 2 s.

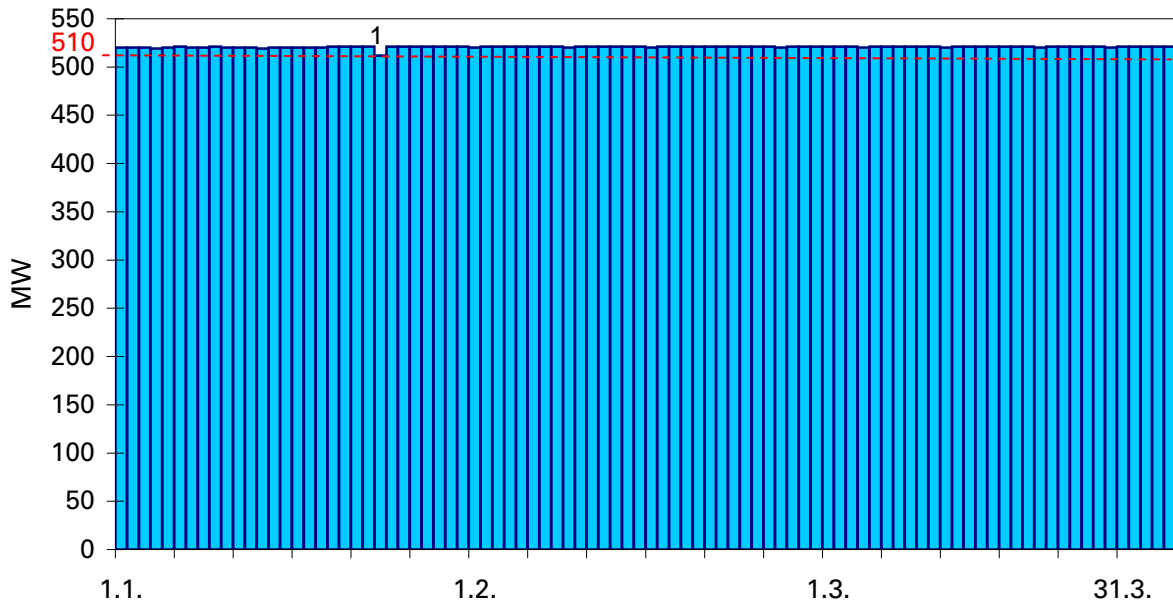
Kuva 1. Loviisa 1:n keskimääräinen vuorokautinen bruttosähköteho tammi–maaliskuussa 2009.

1. Pääkiertopumpun takaisinpyörinäestolaitteen relevika.

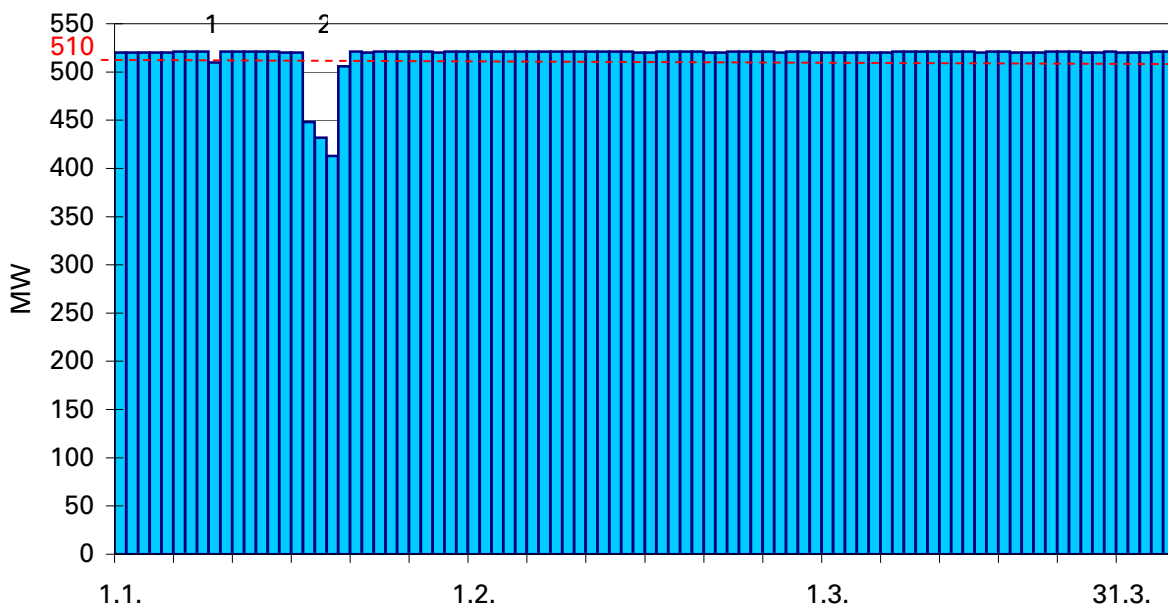
Kuva 2. Loviisa 2:n keskimääräinen vuorokautinen bruttosähköteho tammi–maaliskuussa 2009.

Loviisa 2:lla havaittiin 9.1.2009 primääripiirin pääkiertopumpun moottorin öljyjäähdyttimelle menevässä jäähdytysvesiletussa vuoto, joka korjattiin pysäyttämällä pumppu ja vaihtamalla letkun liitin. Vuodon korjauksen jälkeen moottori alkoi vuotaa öljyä, ja sitä lisättiin viikon aikana kaksi kertaa yhteensä 4,5 litraa (kokonaistilavuus 20 litraa).

Pääkiertopumppu pysäytettiin uudestaan korjauksen varten 17.1.2009 ja reaktorin teho laskettiin 82 %:iin. Moottorin öljykanavasta löytyneet epäpuhtaudet poistettiin ja letkut tarkastettiin, jonka jälkeen pumppu käynnistettiin ja laitoksen tehoa alettiin nostaa 100 %:iin. Öljy alkoi vähetä uudelleen, jolloin sitä lisättiin yhteensä noin neljä litraa. Laitoksen tehon nostoa jatkettiin tästä huolimatta. Vuoto aiheutti myös käryä mikä ilmensi mahdollista palovaaraa. Laitoksen teho laskettiin

ja pumppu pysäytettiin aamulla 18.1.2009, jolloin korjattiin moottorin öljysumuimurin yksi katkenut putki ja toinen oikaistiin. Työ saatiin valmiiksi 19.1.2009, jonka jälkeen pumppu käynnistettiin ja teho nostettiin uudelleen.

1. Pääkiertopumpun moottorin öljyjäähdyttimen jäähdytysvesiletkun vuoto.

2. Pääkiertopumpun moottorin öljyvuoto.
