Ydinturvallisuus

Neljännesvuosiraportti 2/2009

Erja Kainulainen (toim.)

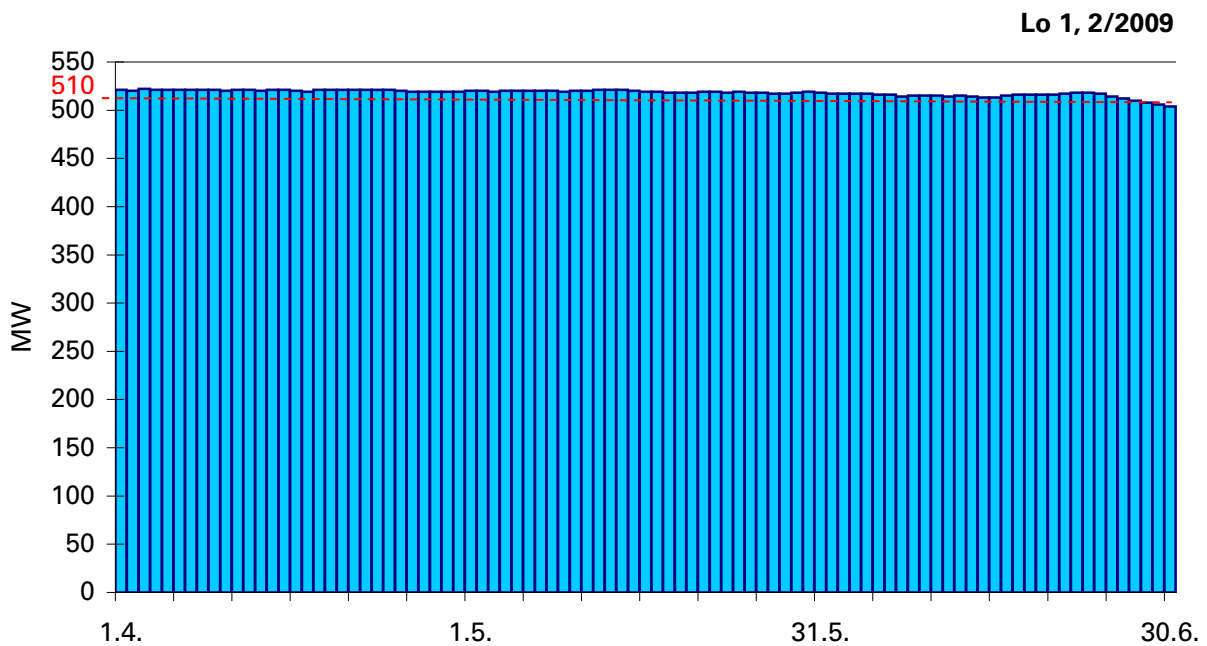
Kuva 1. Loviisa 1:n keskimääräinen vuorokautinen bruttosähköteho huhti–kesäkuussa 2009.

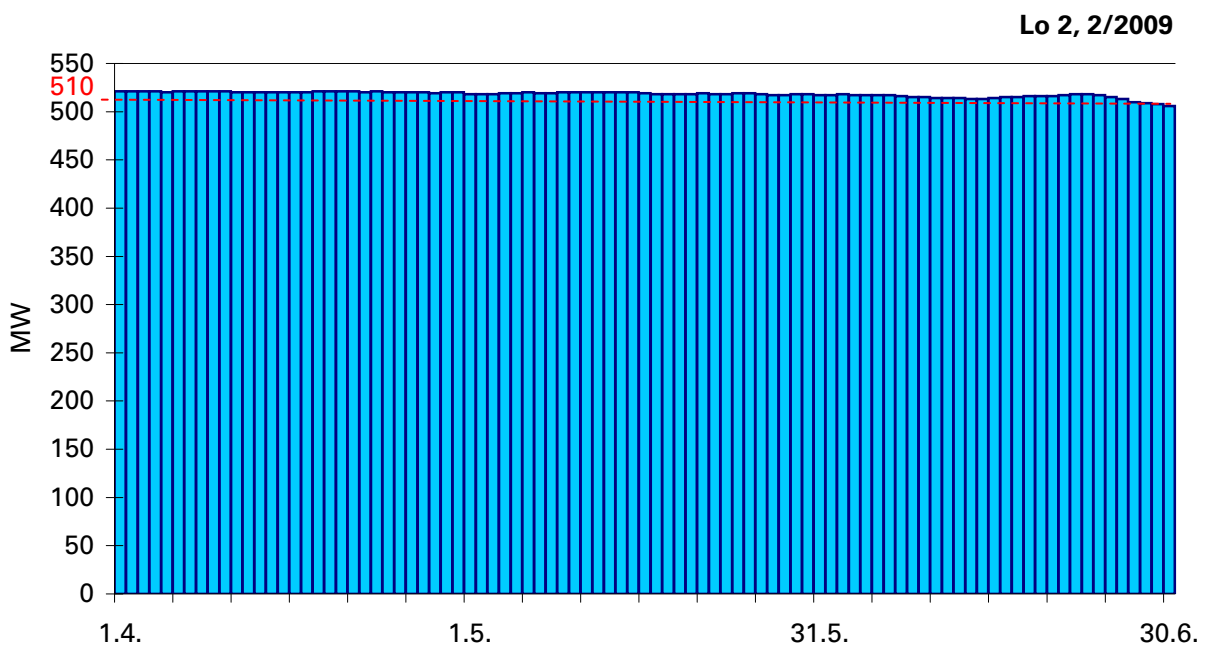
Kuva 2. Loviisa 2:n keskimääräinen vuorokautinen bruttosähköteho huhti–kesäkuussa 2009.

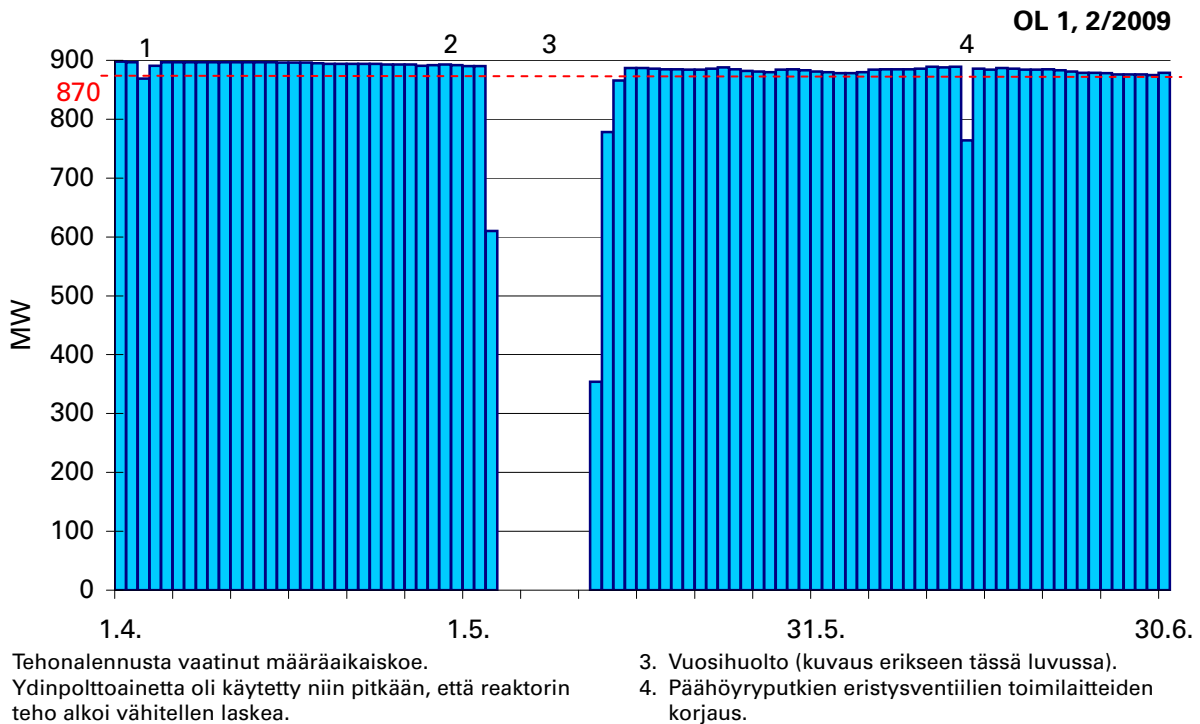
Kuva 3. Olkiluoto 1:n keskimääräinen vuorokautinen bruttosähköteho huhti–kesäkuussa 2009.

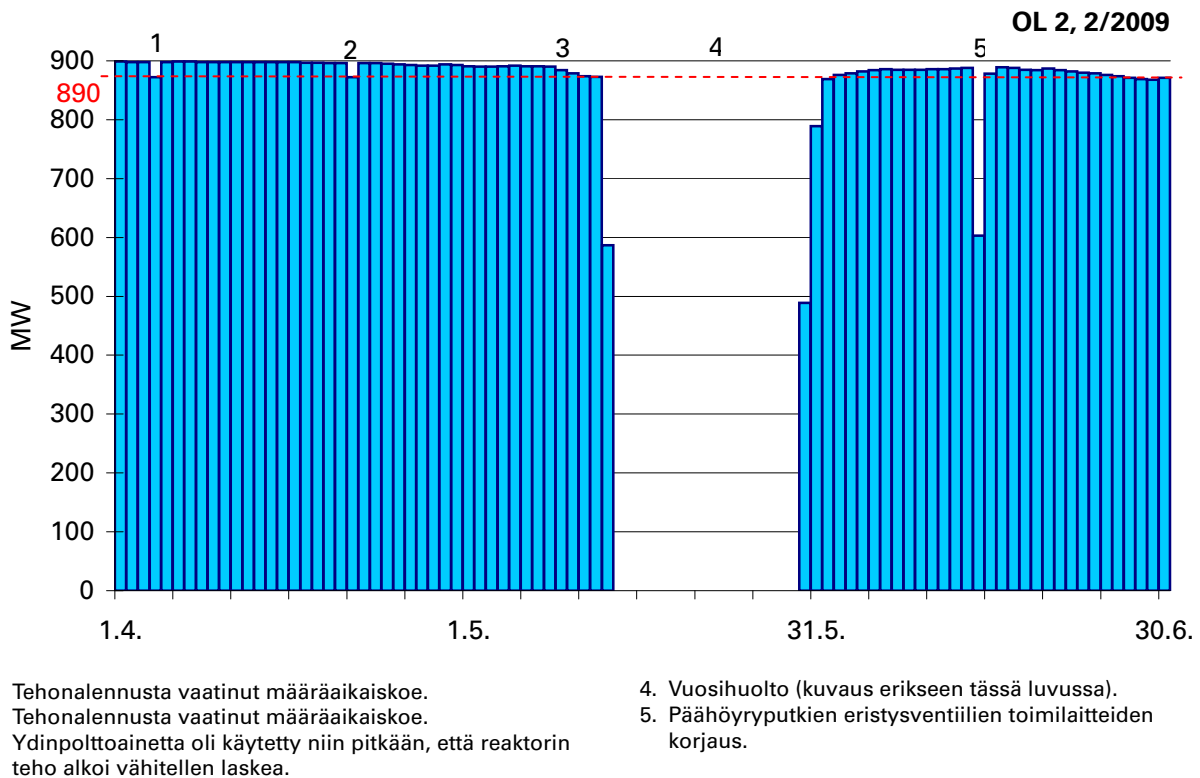
Kuva 4. Olkiluoto 2:n keskimääräinen vuorokautinen bruttosähköteho huhti–kesäkuussa 2009.

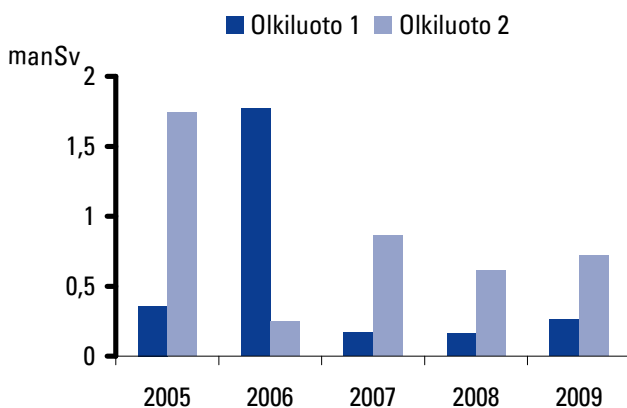
Säteilyannokset olivat pieniä, eivätkä ne ylittäneet säännöstössä asetettuja rajoja. Olkiluoto 1:n seisokin työntekijöiden yhteenlaskettu (kollektiivinen) säteilyannos oli 0,26 manSv ja Olkiluoto 2:lla työskennelleiden 0,72 manSv. Suurin henkilökohmainen säteilyannos Olkiluoto 1:lla oli 5,4 mSv ja Olkiluoto 2:llä 9,5 mSv.

Kuva 5. Olkiluodon laitosyksiköiden vuosihuolloissa kertyneet työntekijöiden kollektiiviset säteilyannokset.
