Panoraamaröntgenlaitteita koskevien vaatimusten toteutuminen terveyskeskuksissa

Terveydenhuollon valvontaraportti

ROUSU Tuija. Panoraamaröntgenlaitteita koskevien vaatimusten toteutuminen terveyskeskuksissa. Terveysthuollon valvontaraportti. STUK-B 292. Helsinki 2022. 20 s.

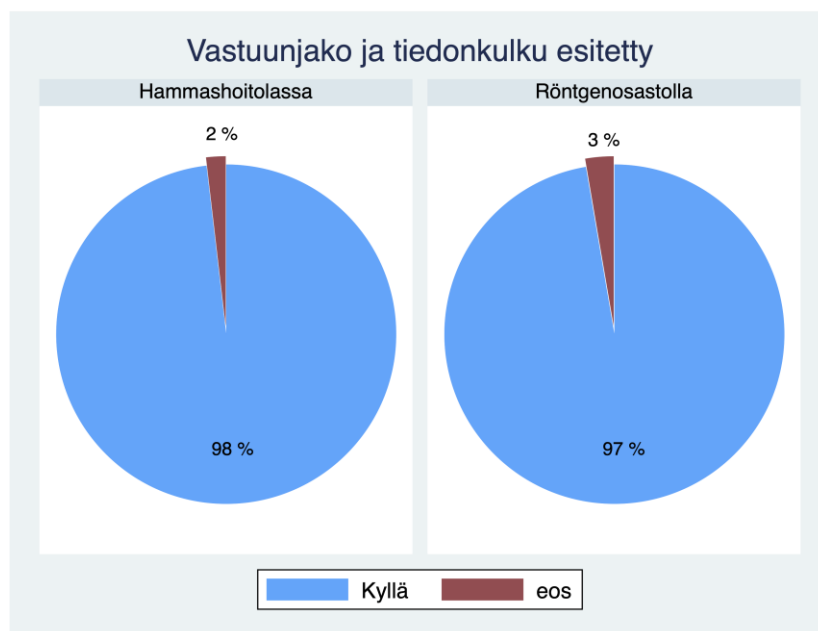
Kyselyn tulosten perusteella lähes kaikissa (98 %) hammashoitoloissa oli määritelty säteilyturvallisuuden kannalta merkittävät tehtävät, vastuunjaot ja tiedonkulku (kuva 2). Vain 2 %:ssa vastaaja ei osannut sanoa onko vastuunjako ja tiedonkulku esitetty. Myös röntgenosastoilla tämä osa-alue oli suurimmaksi osaksi (97 %) kunnossa, epätietoisuutta oli 3 %:ssa röntgenosastojen vastaajista. Sen sijaan noin 76 %:ssa tarkastetuista käyttöpaikoista oli puutteita johtamisjärjestelmän ajantasaisuudessa tai dokumentoinnissa yleisesti. Näissä kaikissa toimipaikoissa oli epäselvyyttä käyttöpaikan vastuuhenkilöistä ja tiedonkulku ei sujunut STV:n ja käyttöpaikkojen välillä.

Kuva 2. Säteilyturvallisuuden kannalta merkittävät tehtävät, vastuunjaot ja tiedonkulku määritelty (valvontakyselyn tulokset).

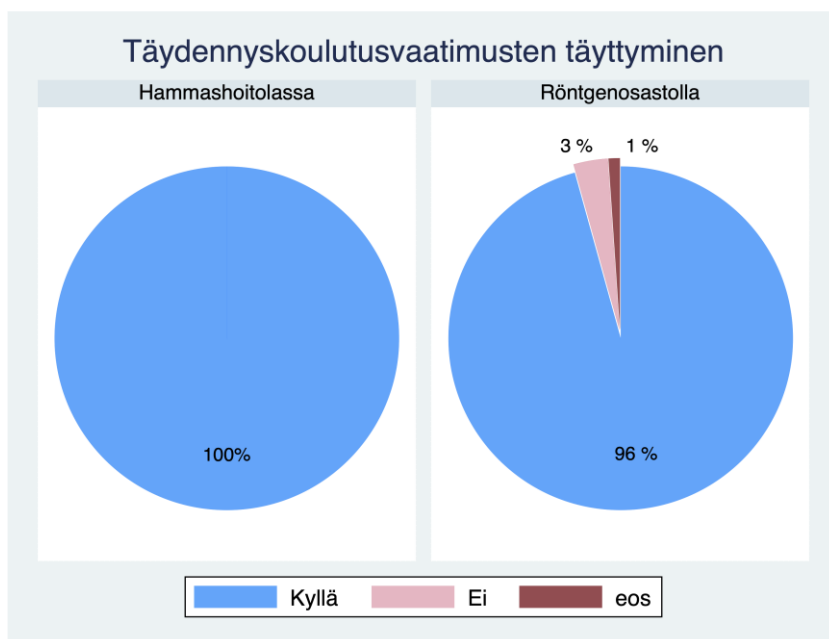
Kyselyn tulosten perusteella kaikissa hammashoitoloissa säteilyn käyttöön osallistuvien henkilöiden täydennyskoulutusvaatimukset täyttyivät. Röntgenosastojen vastaajien mukaan tämä osa-alue ei täytynyt 3 %:lla ja 1 % ei osannut sanoa täyttyivätkö täydennyskoulutusvaatimukset (kuva 3).

Tarkastusten perusteella 31 %:ssa käyttöpaikoista oli puutteita täydennyskoulutusvaatimusten täyttymisessä. Yleisimmin oli puutteita hammashoitajien riittävän säteilysuojelun täydennyskoulutuksen saamisessa. Osin taustalla oli viime vuosien poikkeusolosuhteet, jolloin läsnä-koulutuksia ei ole juurikaan järjestetty. Toisaalta täydennyskoulutus voi koostua muustakin kuin koulustilaisuuteen osallistumisesta, esimerkiksi laitteen käyttökoulutuksesta tai työpaikkakohtaisesta koulutuksesta. Puutteita oli myös työntekijäkohtaisen säteilysuojelun täydennyskoulutuksen seurannassa.

Kuva 3. Säteilysuojelun täydennyskoulutusvaatimusten täytyminen (valvontakyselyn tulokset).

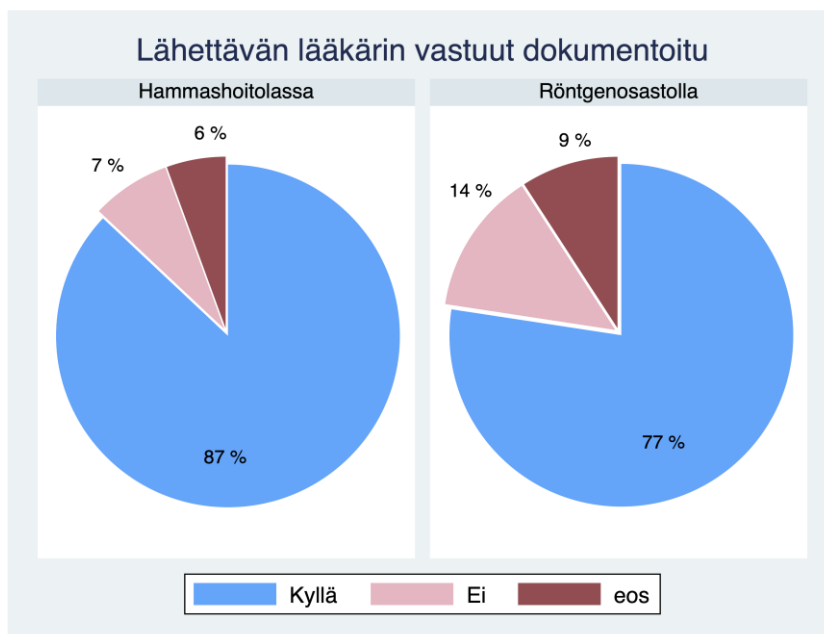
Kyselyn tulosten perusteella 87 % hammashoitoloista oli dokumentoinut ja kuvannut selkeästi lähettävän lääkärin vastuut. Hammashoitoloiden vastaajista 7 % vastasi, että heillä ei ole kyseisiä dokumentteja ja 6 % ei osannut sanoa. Röntgenosastoilla vastaavasti 77 % oli dokumentoinut lähettävän lääkärin vastuut, 14 % vastasi ei ja 9 % ei osannut sanoa (kuva 4).

Kuva 4. Lähettävän lääkärin vastuut selkeästi kuvattu ja dokumentoitu (valvontakyselyn tulokset).

Tarkastusten perusteella 69 % käyttöpaikoista oli dokumentoinut ja kuvannut selkeästi lähettävän lääkärin vastuut. Kaikkiaan 31 %:ssa käyttöpaikoista oli puutteita koskien oikeutusarviointiin liittyvien vastuuden dokumentoinnissa.

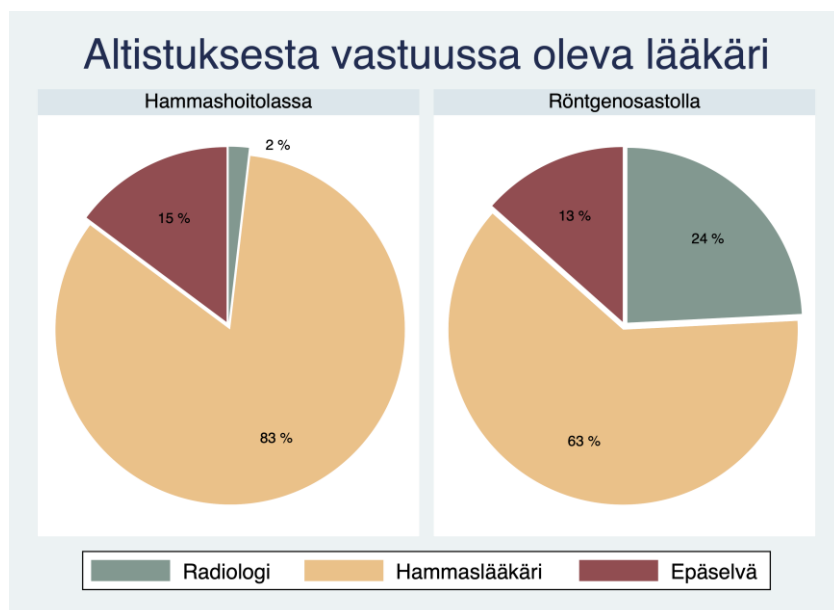
Lääketieteellisestä vastuusta olevasta lääkäristä oli epäselvyyttä erityisesti tilanteissa, jolloin kuvantaminen tehdään hammashoitolan ulkopuolella. Hammashoitoloista 83 % vastasi, että altistuksesta vastaa hammaslääkäri. Hammashoitoloiden vastaajista 15 % ei osannut sanoa vastaako altistuksesta hammaslääkäri vai radiologi. Röntgenosaston vastausten perusteella 63 % vastasi hammaslääkäri, 24 % vastasi radiologi ja 13 % ei osannut sanoa vastaako altistuksesta hammaslääkäri vai radiologi (kuva 5).

Kuva 5. Altistuksesta vastuussa oleva lääkäri (valvontakyselyn tulokset)

Tehtyjen tarkastusten perusteella osassa paikoista oli selvä käsitys siitä, että lähettävä hammaslääkäri on vastuussa kaikista hammashoitoloissa tehtyjen tutkimusten altistuksesta. Toisaalta, jos panoraamaröntgenlaite sijaitsee röntgenosastolla, oli vastauksissa eroavaisuuksia käyttöpaikkakohtaisesti. Osassa käyttöpaikoista käyttäjät kertoivat, etteivät olleet koskaan ajatelleetkaan asiaa. Toisaalta osassa käyttöpaikoista asiasta oli keskusteltu lähettävien hammaslääkäreiden keskuudessa.

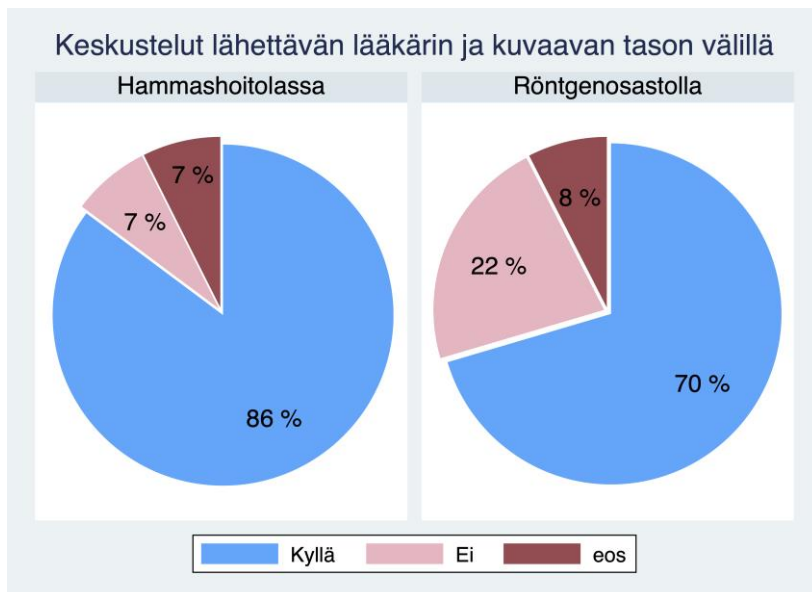
30 % röntgenosastojen vastaajista ei käynyt keskustelua tai ei osannut sanoa käydäänkö keskustelua lähettävän tason kanssa (kuva 6).

Kuva 6. Keskustelu oikeutukseen liittyvistä asioista lääkärin ja kuvaavan yksikön välillä (valvontakyselyn tulokset).

Tehtyjen tarkastusten perusteella havaittiin, että mikäli kuvaava taso sijaitsi samassa rakennuksessa kuin lähettävä taso, keskustelua näiden tasojen välillä käytiin laajemmin. Jos lähettävä taso sijaitsi maantieteellisesti kauempana, keskustelu lähettävän- ja kuvaavan tason välillä väheni tai sitä ei ollut ollenkaan.

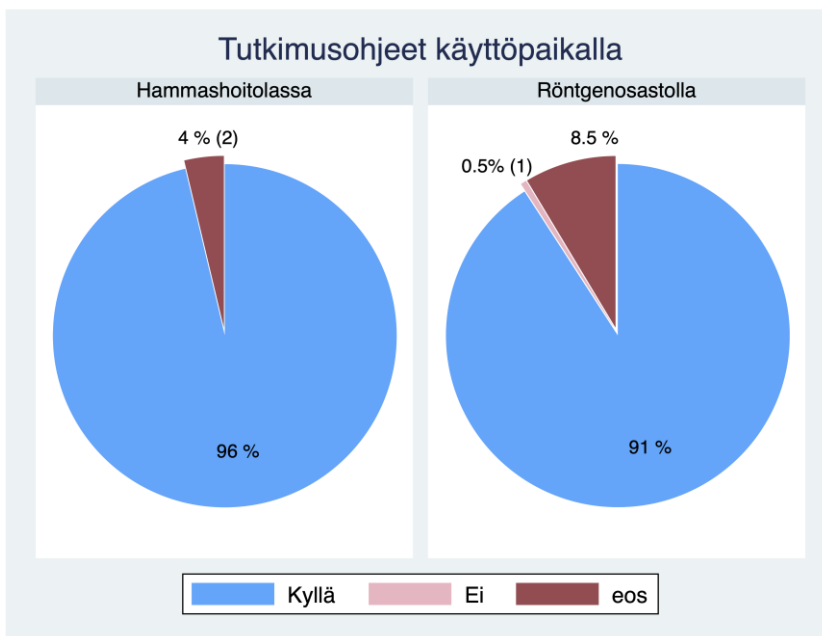
Kyselyn tulosten perusteella 96 %:lla hammashoitoloista oli tutkimuksen suorittamiseksi tarvittavat ohjeet käyttöpaikalla, 4 % ei osannut sanoa onko ohjeita. Tämä selittynee sillä, että osa vastaajista ei kuulunut kuvaavaan tasoon eikä siten tiennyt onko tarvittavia ohjeita. Kyselyn tulosten perusteella röntgenosastoista 91 %:lla oli ohjeet tutkimuksen suorittamiseksi. Noin 9 % ei osannut sanoa onko ohjeita, mikä selittynee myös sillä, että osa kyselyyn vastaajista (hallinnonalan vastaajat) ei työskennellyt röntgenosastolla. Yksi röntgenosasto vastasi, että tutkimuksen suorittamiseksi tarvittavia ohjeita ei ollut käyttöpaikalla (kuva 7).

Kaikissa tarkastetuissa käyttöpaikoissa oli tarvittavat ohjeet tutkimuksen suorittamiseksi.

Kuva 7. Tutkimuksen suorittamiseksi tarvittavien ohjeiden olemassaolo (valvontakyselyn tulokset).

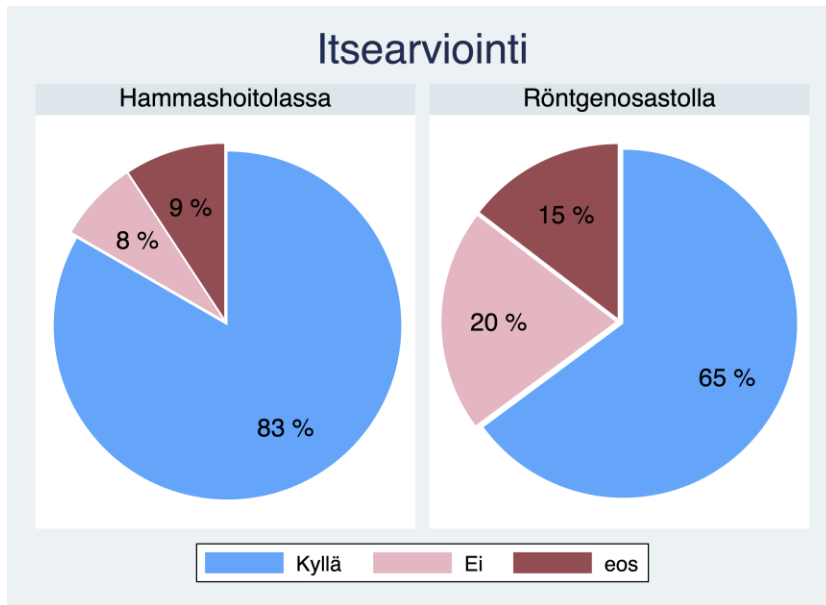
Kyselyn tulosten perusteella 83 % hammashoitoloista oli toteuttanut vuosittain itsearvioinnin vaatimusten mukaisesti, 8 % vastasi ei ja 9 % vastasi, että ei osaa sanoa. Röntgenosastojen vastauksissa 65 % vastasi tehneensä itsearviointia, 20 % vastasi ei ja 15 % vastasi, että ei osaa sanoa onko dokumentoitua itsearviointia toteutettu (kuva 8).

Kuva 8. Itsearviointien toteutus (valvontakyselyn tulokset).

Tarkastusten perusteella kävi ilmi, että yhdessäkään tarkastetuista käyttöpaikoista ei ollut tehty dokumentoitua itsearviointia eikä kliinisen potilaskuvan arviointia. Hammashoitolassa olevissa käyttöpaikoissa ymmärrettiin itsearviointiksi päivittäinen kuvien katselu. Ristiriita käyttöpaikan valvontakyselyn vastauksien ja tarkastusten välillä oli suuri. Keskustelu tarkastusten yhteydessä selvensi sitä, että käytettävät termit eivät ole käyttöpaikkojen vastuuhenkilöille selkeät.

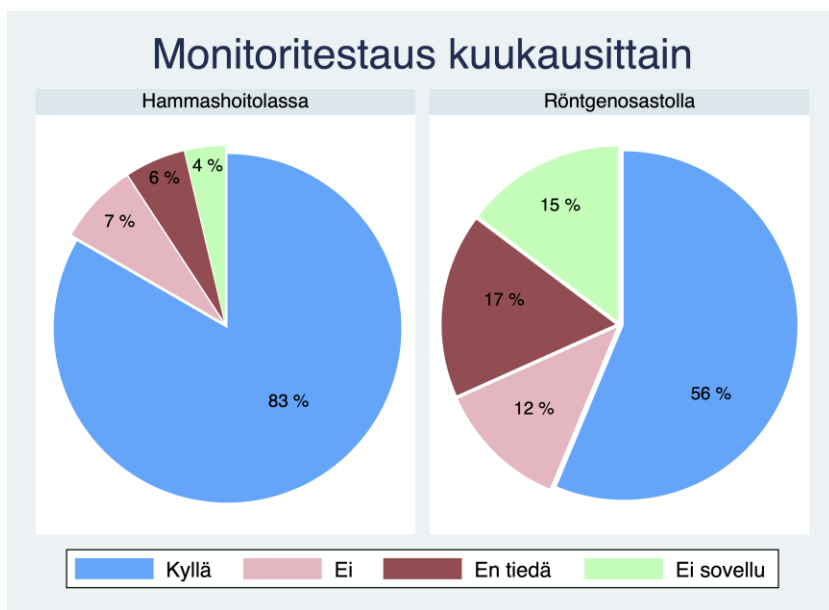
Kyselyn tulosten perusteella 83 % hammashoitoloista oli toteuttanut kuukausittain kuvien diagnosoimisessa käytettävien monitorien testauksen. Vastaajista 7 % vastasi ei ja 6 % ei osannut sanoa. 4 % vastasi, että kysymys ei sovellu hammashoitolaan, joka tarkoittaisi sitä, että hammashoitolassa ei olisi yhtään sellaista primäärimonitoria, jolla diagnosoitaisiin intraoraali- ja panoraamaröntgenkuvia. Röntgenosaston vastauksista 56 % vastasi kyllä, 12 % ei, 17 % ei osannut sanoa ja 15 %, että kysymys ei sovellu. Röntgenosaston vastaukset selittynevät sillä, että kuvaaja ei lausu kuvia eikä niin ollen myöskään itse tee monitoritestejä primäärimonitoreille (kuva 9).

Kuva 9. Monitoritestin tekeminen kuukausittain (valvontakyselyn tulokset).

Tarkastusten perusteella kaikilla toiminnanharjoittajilla oli monitoritestin toteuttamisessa puutteita. Monitoritestejä ei tehty ollenkaan tai tehtiin satunnaisesti. Käyttöpäikoista 24 %:ssa oli tehty monitoritestejä satunnaisesti ja 76 % ei ollut tehnyt koskaan. Ristiriita käyttöpaikan valvontakyselyn vastauksien ja tarkastusten välillä oli suuri.

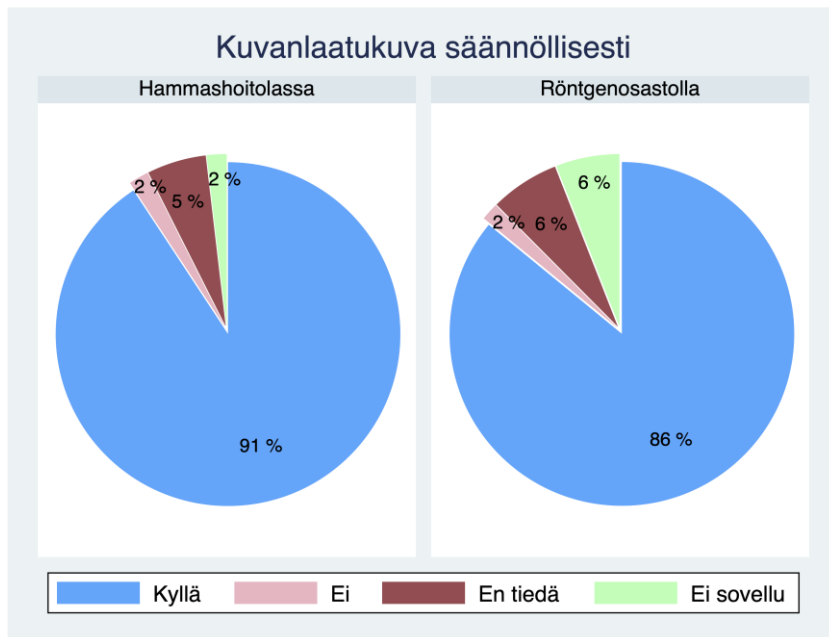
Kyselyn tulosten perusteella 91 % hammashoitoloista oli ottanut vaatimusten mukaisen kuvanlaatukuvan säännöllisesti, 2 % vastasi ei ja 5 % vastasi, että ei osaa sanoa. 2 % sanoi, ettei kysymys sovellu. Tämä selittyy sillä, että panoraamaröntgenlaite ei sijaitse kyseisessä hammashoitolassa. Röntgenosastoilla 86 % vastasi, että kuvanlaatukuva otetaan vaatimusten mukaisesti, 8 % vastasi ei tai ei osaa sanoa. 6 % vastasi, ettei kysymys sovellu, vaikka kysely lähetettiin vain sellaisille röntgenosastoille, joissa on käytössä panoraamaröntgenlaite. Tässä on ristiriita kyselyyn vastaajan ja käyttäjätason välillä (kuva 10).

Kuva 10. Kuvanlaatukuvan otto testikappaleella vähintään 6 kk:n välein ja/tai merkittävän korjauksen tai huollon jälkeen (valvontakyselyn tulokset).

Tarkastusten perusteella 70 %:lla tarkastetuista käyttöpaikoista oli otettu asianmukaiset kuvanlaatukuvat puolen vuoden välein. Osalla (15 %) käyttöpaikoista oli puutteita kuvanlaadun seurantaan tarkoitetun testikappaleen käytön osaamisessa, osalla (5 %) määrävälit olivat liian pitkiä ja osalla (10 %) huolto otti kuvanlaatukuvan kahden vuoden välein.
