B6/1995

PIENTALOJEN KOSTEUSVAURIOT - YLEISYYDEN JA KORJAUSKUSTANNUSTEN SELVITTÄMINEN

OSA A: KOSTEUSVAURIOIDEN YLEISYYS

OSA B: KORJAUSKUSTANNUSTEN SELVITTÄMINEN

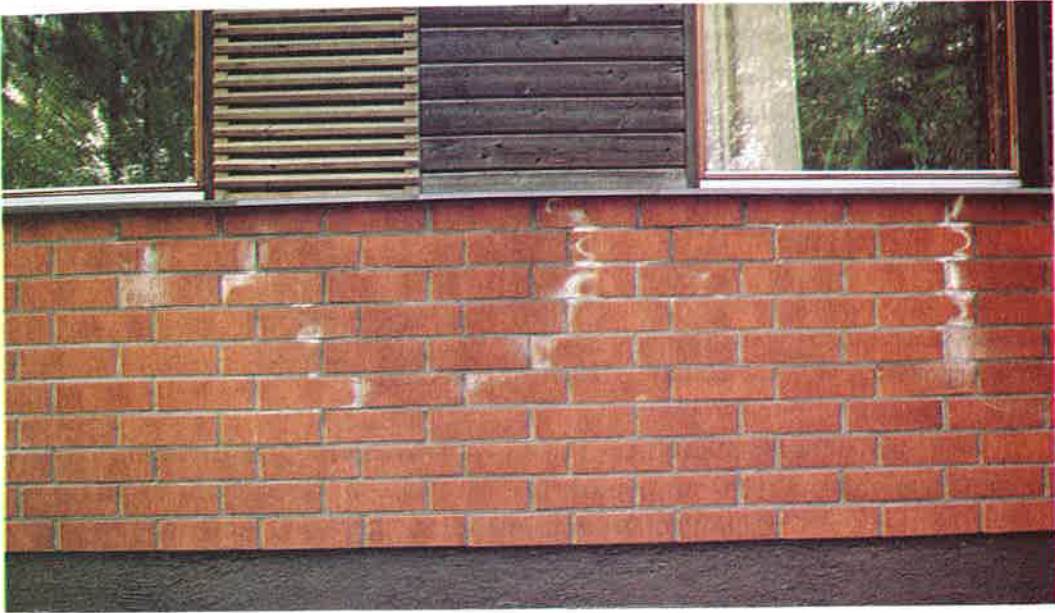
Kuva 10. Sisäänpäin kallistetun ikkunapellityksen aiheuttama kosteusvaurio ulkoseinärakenteessa.

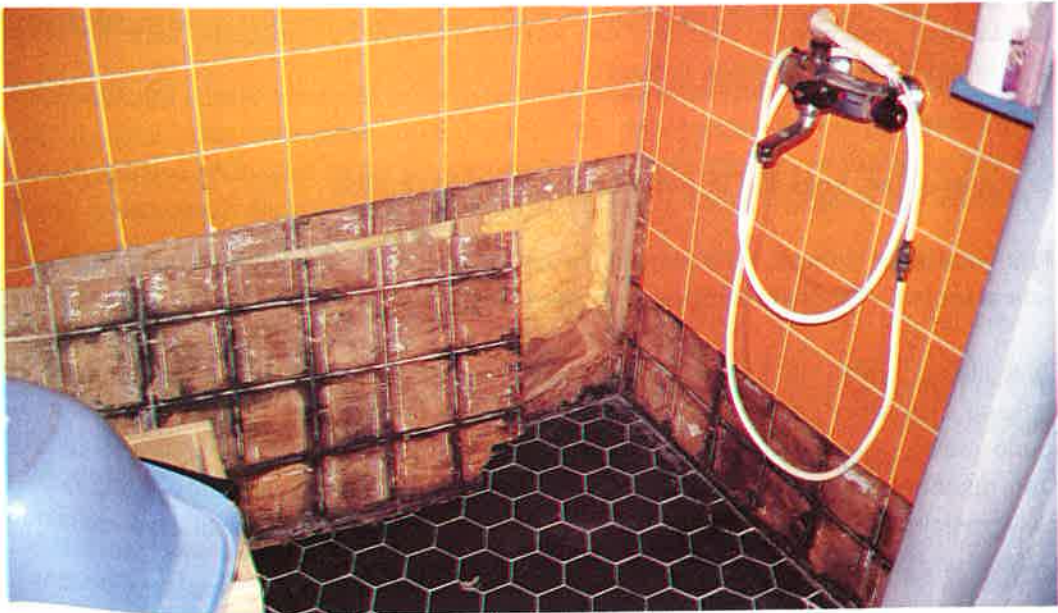
Kuva 11. Pesuhuoneen seinälaitoituksen taustarakenteen kosteusvaurio.

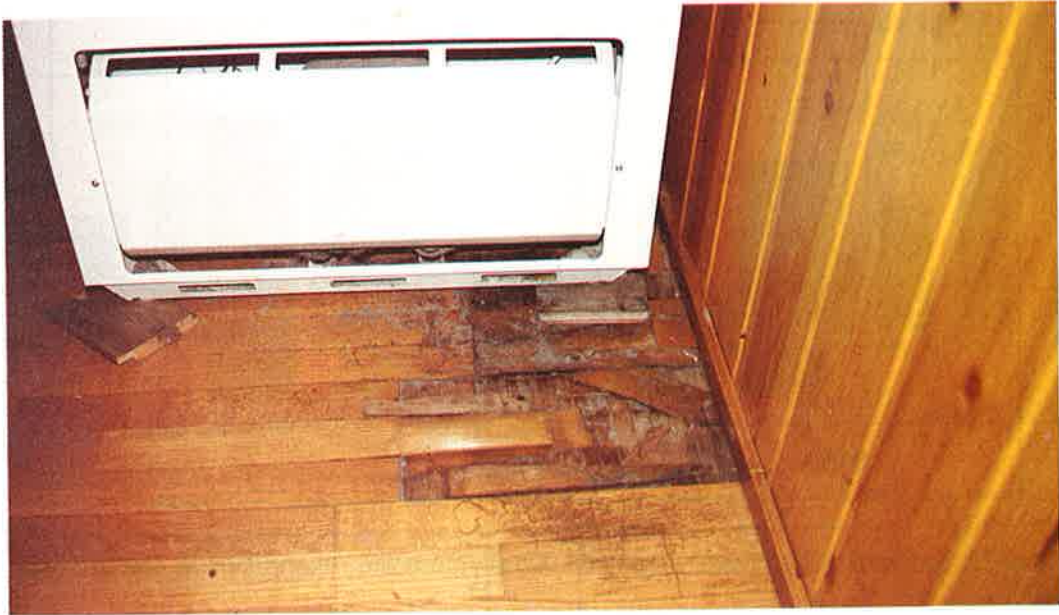
Kuva 15. Pakastimen aiheuttama kosteusvaurio parkettilattiassa.

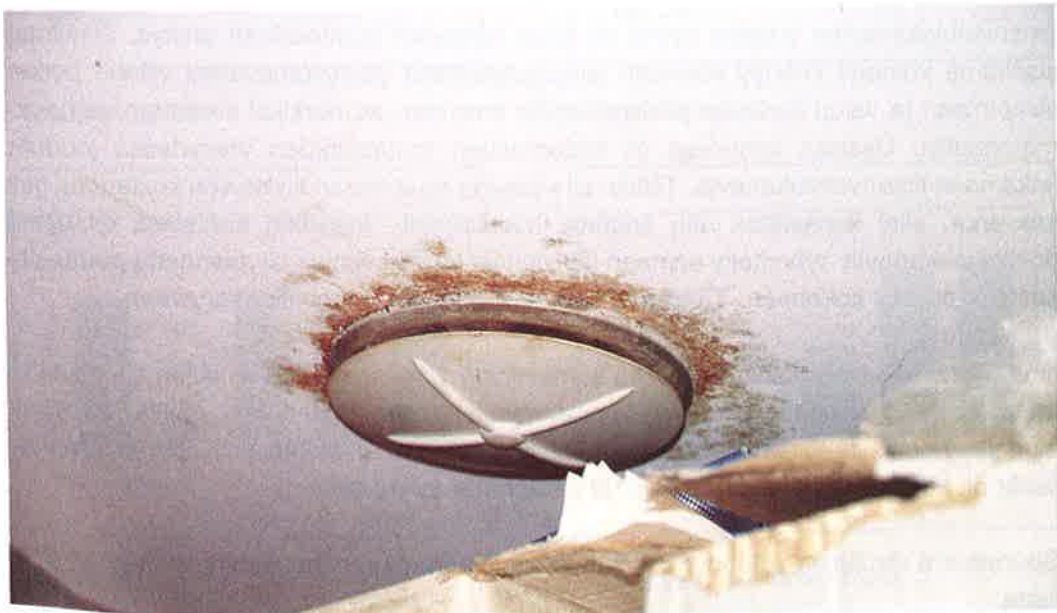
Kuva 16. Ilmanvaihtokanavan vuodon aiheuttama kosteusvaurio sisäkaton verhouksessa.
