Ydinturvallisuus

Neljännenvuosiraportti 2/2010

Neljännesvuosiraportti 2/2010

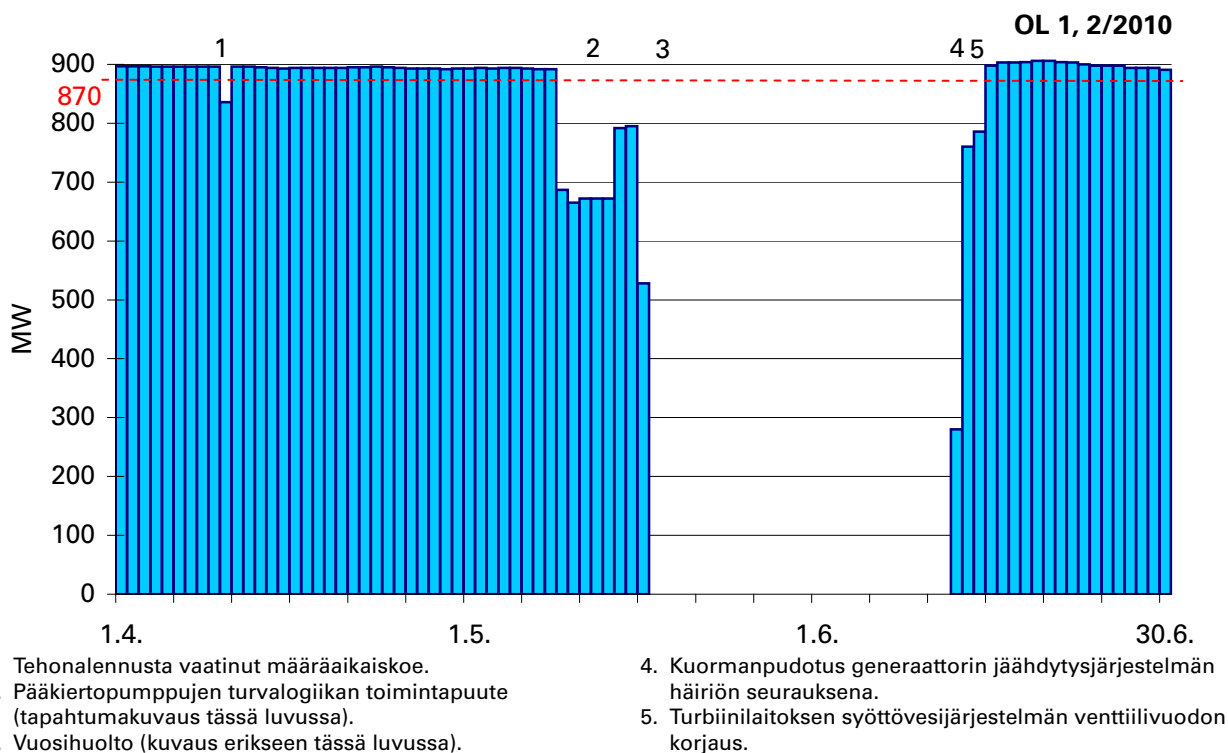
Kuva 3. Olkiluoto 1:n keskimääräinen vuorokautinen bruttosähköteho huhti–kesäkuussa 2010.

Olkiluodon molemmilla laitosyksiköillä oli vuosihuoltoseisokit vuosineljänneksen aikana. Olkiluoto 1:n energiakäyttökerroin vuosineljänneksellä oli 68,7 % ja Olkiluoto 2:n 82,0 %. Olkiluoto 2:lla oli vuosihuollon lisäksi kaksi lyhyttä tuotantokatkoa. Vuosihuollon jälkeisen tehonnoston yhteydessä tapahtunut päähöyrylinjan eristysventtiilin sulkeutuminen aiheutti reaktoripikasulun, minkä jälkeen tehdyistä huoltotoista ja tiiviyskokeesta aiheutui noin kolmen vuorokauden tuotantokatkos. Toinen tuotantokatkos kesti vuorokauden ja sen aikana vaihdettiin ulospuhallusjärjestelmän ohjausventtiilit. Energiakäyttökerroin kuvaa tuotetun sähköenergian suhdetta energiaan, joka olisi voitu tuottaa, jos laitosyksikkö olisi toiminut koko tarkasteluaikajan nimellisteholla. Laitosyksiköiden reaktoreiden suurin sallittu lämpöteho on määritelty laitosyksiköiden käyttöluvuissa. Laitosyksiköiden sähköntuotantoa vuosineljänneksellä kuvaavat diagrammit ja tehonalennusten syyt esitetään kuvissa 3 ja 4.

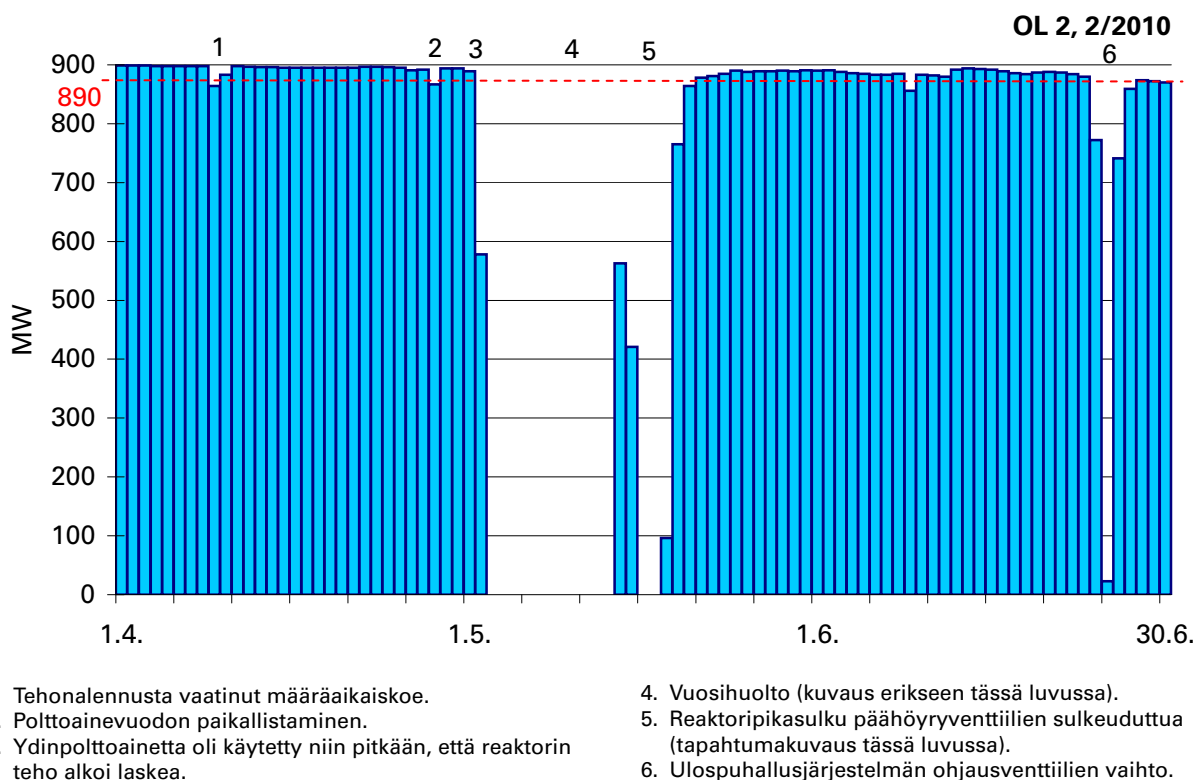
Kuva 4. Olkiluoto 2:n keskimääräinen vuorokautinen bruttosähköteho huhti–kesäkuussa 2010.
