# Radonkorjausmenetelmien tehokkuus

Olli Holmgren ja Päivi Kurttio

Säteilyturvakeskus  
PL 14  
00881 Helsinki  
[www.stuk.fi](http://www.stuk.fi)

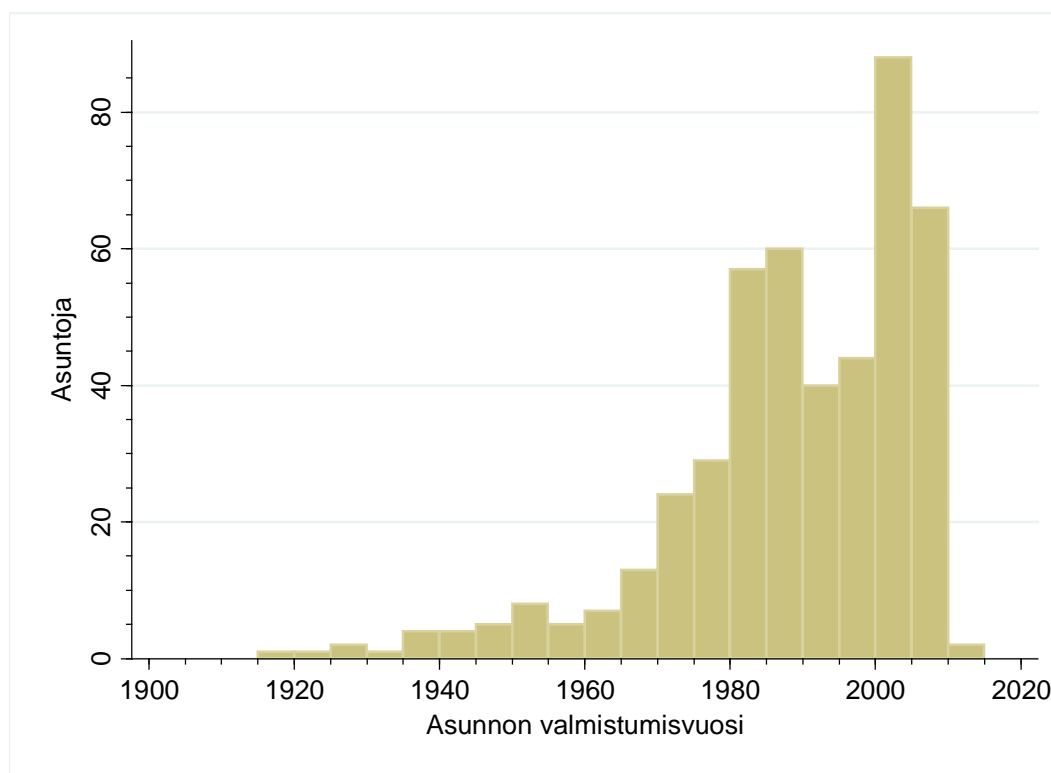
Kuva 5. Asuntojen lukumäärä valmistumisvuoden mukaan.

Rakennusten ikäjakauma on esitetty Kuva 5:ssä. Kohteista 75 % on valmistunut 1980-luvulla ja sen jälkeen. Ennen 60-lukua valmistuneita rakennuksia aineistossa on vain 7 %.

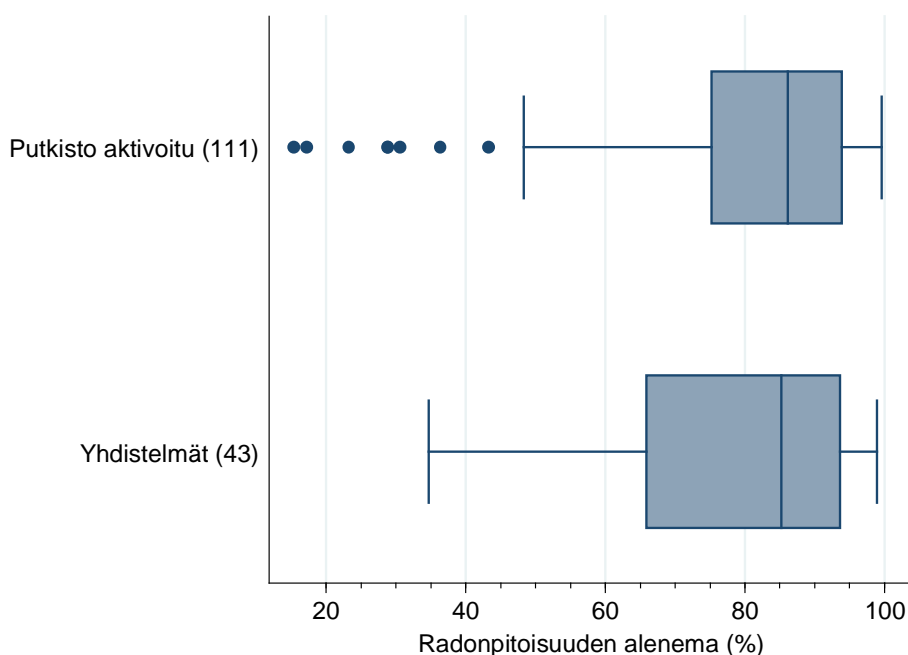
Kuva 7. Radonputkiston aktivoinnin vaikutus sisäilman radonpitoisuuteen. Yhdistelmissä on radonputkiston aktivoinnin lisäksi käytetty jotain muuta korjausmenetelmää.

Radonputkiston aktivoiminen alentaa radonpitoisuutta keskimäärin 75 - 94 % (Kuva 7). Suurin radonpitoisuuden alenema oli 99,6 %. Yhdistelmille keskimääräinen alenema oli 66 - 94 %. Kahdessatoista kohteessa alenema jäi alle 50 %. Kymmenessä näistä radonpitoisuus ennen korjausta oli alle 400 Bq/m<sup>3</sup>, kahdeksassa radonpitoisuus jäi yli 200 Bq/m<sup>3</sup> ja vain kahdessa yli 300 Bq/m<sup>3</sup>.

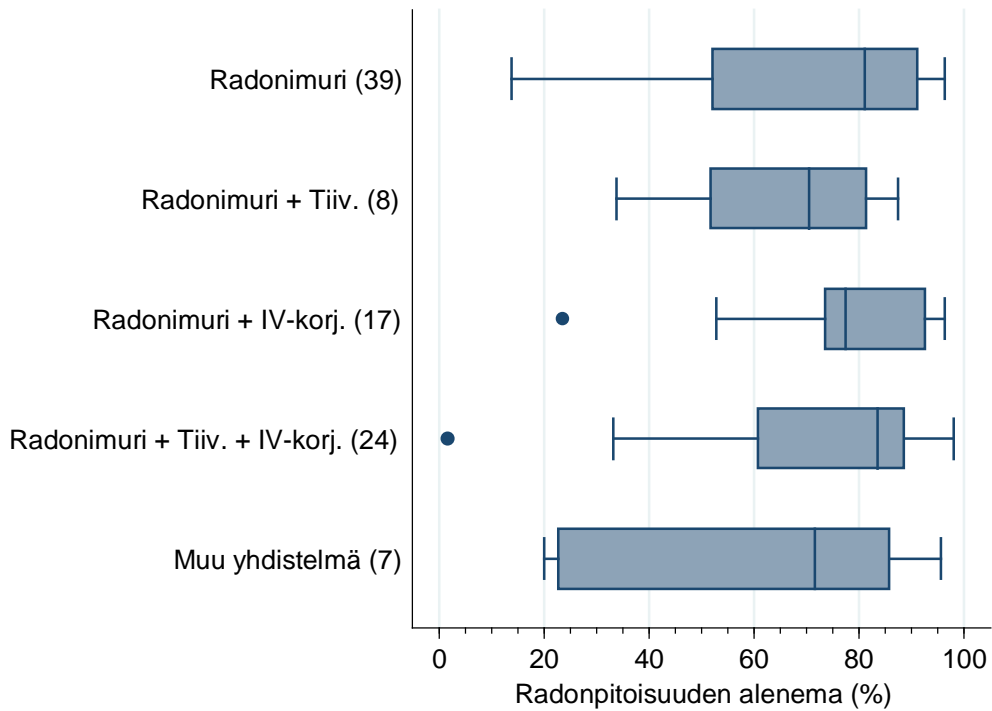
Kuva 9. Radonimurin ja eri yhdistelmien vaikutus sisäilman radonpitoisuuteen.

Radonimuri alentaa radonpitoisuutta keskimäärin 52 - 91 % (Kuva 9). Suurin radonpitoisuuden alenema pelkällä radonimurilla oli 96 % ja yhdistelmällä 98 %. Yhdistelmille, joissa oli parannettu ilmanvaihtoa, keskimääräinen alenema oli parempi kuin pelkällä radonimurilla. Kuudessatoista kohteessa alenema oli pienempi kuin 50 %. Kolmessa näistä radonpitoisuus ennen korjausta oli alle 400 Bq/m<sup>3</sup> ja yhdeksässä radonpitoisuus jäi yli enimmäisarvon 400 Bq/m<sup>3</sup>.

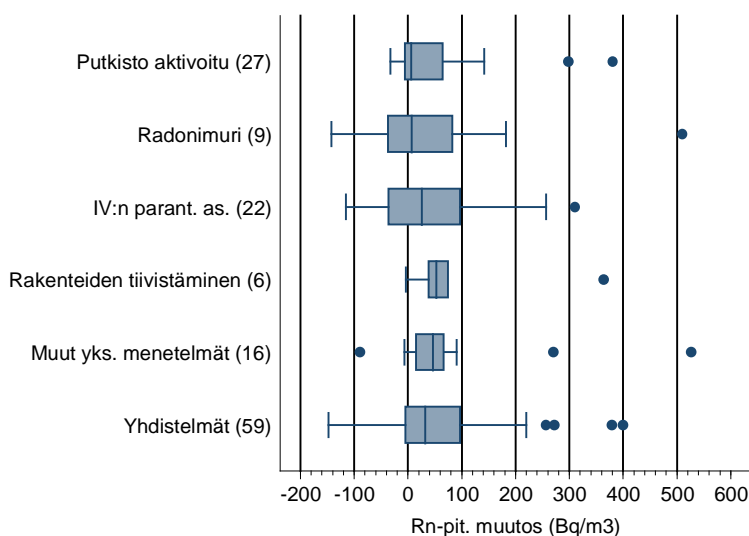
Kuva 15. Radonpitoisuuden muutos korjauksen jälkeisen mittauksen ja uusintamittauksen välillä.

Uusintamittauksilla (145 kpl) tutkittiin, miten radonpitoisuus on muuttunut korjauksen jälkeisenä vuosina. Korjauksen jälkeinen mittaus tehtiin vuosina 2001 - 2012 ja uusintamittaukset tehtiin 11/2012 - 5/2013 välisenä aikana. Pitoisuudet olivat kasvaneet hieman korjauksen jälkeen (mediaani 32 Bq/m<sup>3</sup>) (Kuva 15 ja Kuva 16). Jos kyseessä oli iso muutos (>300 Bq/m<sup>3</sup>), syynä oli useimmissa tapauksissa radonimurin rikkoutunut puhallin.

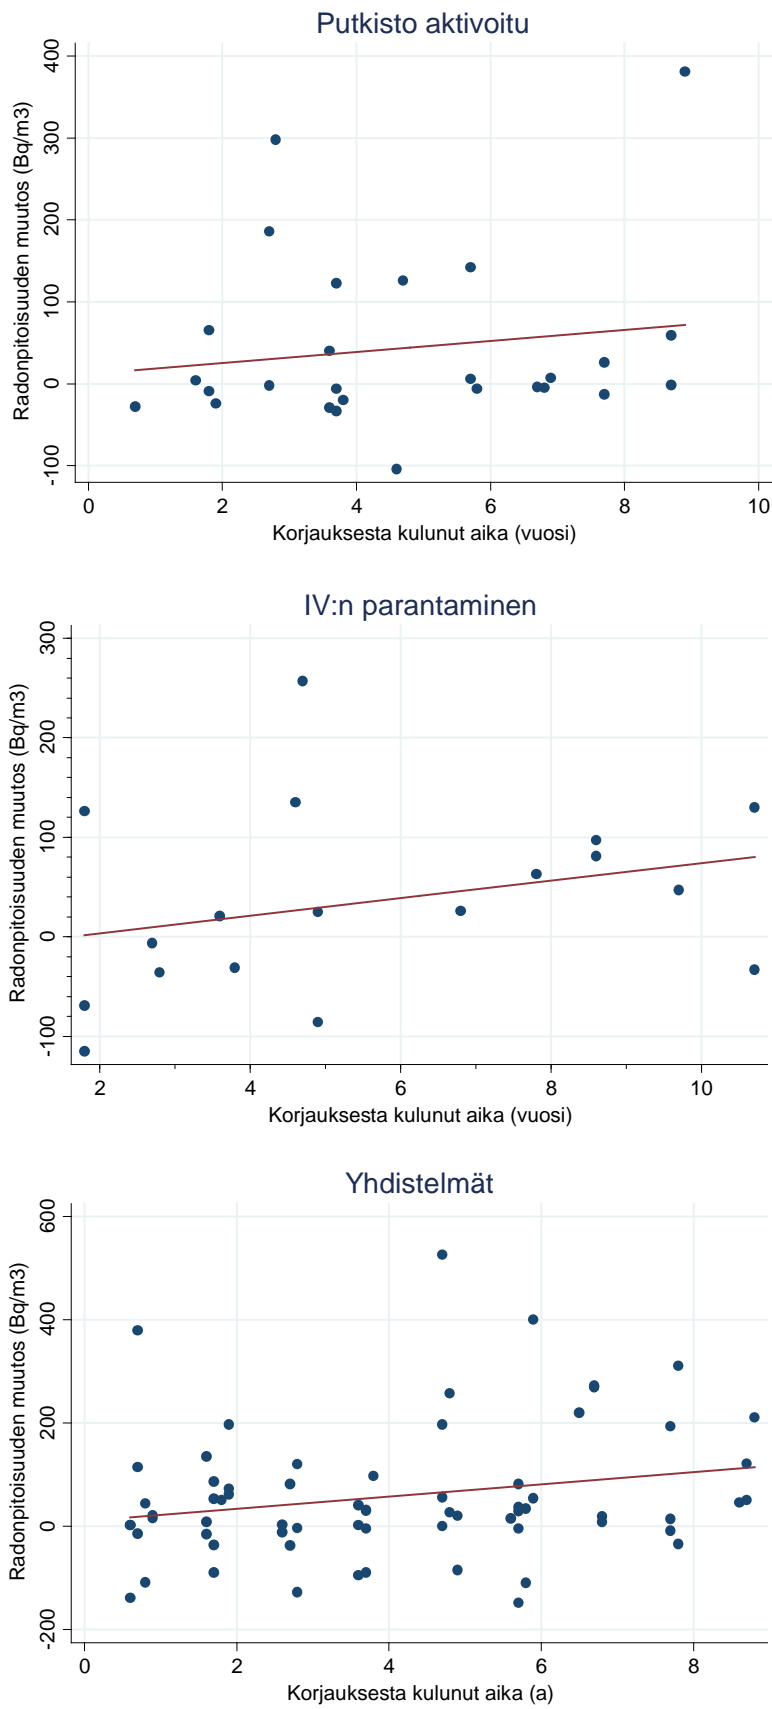
Kuva 17. Radonpitoisuuden muutos korjauksesta kuluneen ajan funktiona eri korjausmenetelmille.

Radonpitoisuuden kasvu korreloi lievästi korjauksesta kuluneeseen aikaan (Kuva 17). Mitä pidempi aika on korjauksen jälkeisen mittauksen ja uusintamittauksen välillä, sitä isompi muutos on tapahtunut radonpitoisuudessa. Radonputkiston aktivoineista kuudessa kohteessa radonpitoisuus on kasvanut yli 100 Bq/m<sup>3</sup> ja muissa radonpitoisuus on pysynyt melko lailla samana. Sama pätee ilmanvaihtoteknisiin radonkorjauksiin ja yhdistelmäkorjauksiin. Muille menetelmille tällaista analyysiä ei kannattanut tehdä niiden pienen lukumäärän takia.
